# TECHNICKÝ PRŮKAZ NEMOVITOSTI

Typ	RD	
Výstavba	cca 1/2 20.století	
Poslední rekonstrukce	2022	
Adresa	Dlouhá 175/15 Šlapanice 66451	
Číslo průkazu	D2022-056707	
Datum vydání	03.06.2022

<b>NEMOPAS Typ</b>	Inspekce	
<b>Prověřená nemovitost</b>	Typ:	RD
	Rok výstavby:	cca 1/2 20.století
	Rok poslední rekonstrukce:	2022
	Adresa:	Dlouhá 175/15
		Šlapanice 66451
	Evidenční číslo průkazu:	D2022-056707
<b>Úkol</b>	Inspekce nemovitosti-prodej	
<b>Inspekce varianta:</b>	<input checked="" type="radio"/> ZÁKLAD <input type="radio"/> STANDARD <input type="radio"/> KOMPLET <input type="radio"/> ZÁKLAD PLUS	
<b>Hodnocené technické obory:</b>	<input checked="" type="checkbox"/> Statika <input checked="" type="checkbox"/> Izolace proti vodě <input checked="" type="checkbox"/> Povrchy <input checked="" type="checkbox"/> Bezpečnost a požární bezpečnost <input checked="" type="checkbox"/> Zvuk a hluk <input checked="" type="checkbox"/> Úniky tepla <input checked="" type="checkbox"/> Zdravotní nezávadnost <input checked="" type="checkbox"/> Technická zařízení <input checked="" type="checkbox"/> Pozemky

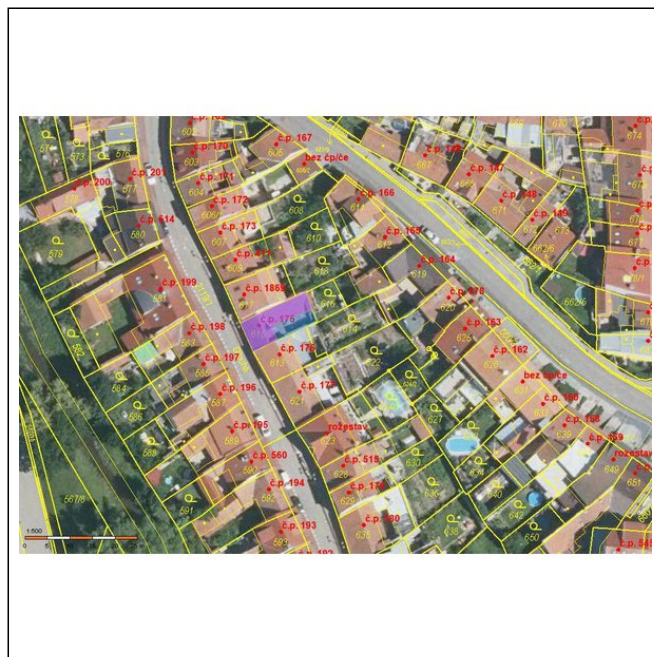
nesoulad zákresu v KM a skutečným provedením

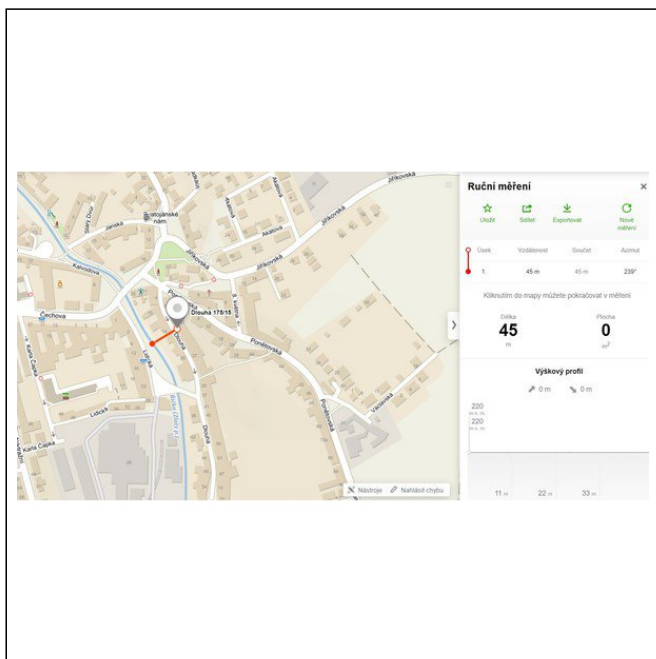
Foto 01

- Cca ve vzdálenosti cca 45 m od předmětného objektu se nachází vodní tok říčka -Zlatý potok, nebyla zjištěna úroveň hladiny spodní vody, není vyloučeno kolísání její úrovně. viz foto(obr.) 1

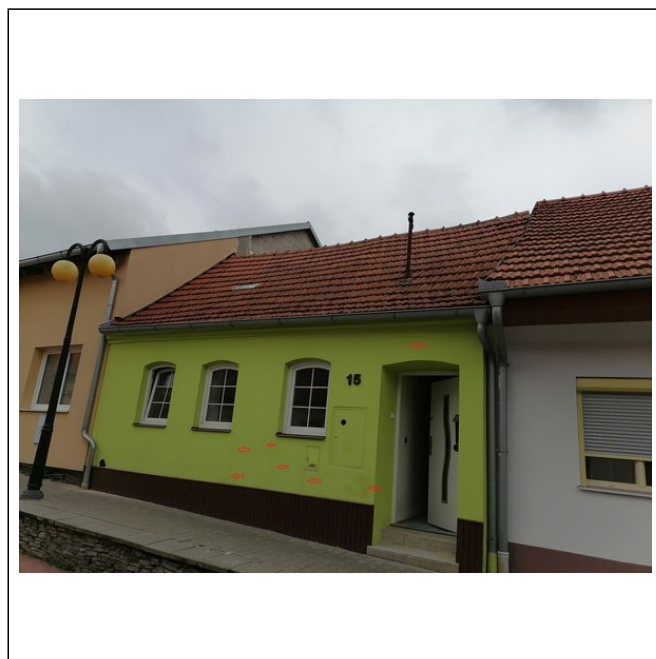
Foto 02

- Vyspravené praskliny ve fasádní omítce v oblasti římsy z ulice viz foto 5,6,7, trhliny v rozích otvorů- oslabení obvodového zdiva otvory (pravděpodobně vlivem poklesu základové spáry) viz foto 2,3,4,5,7

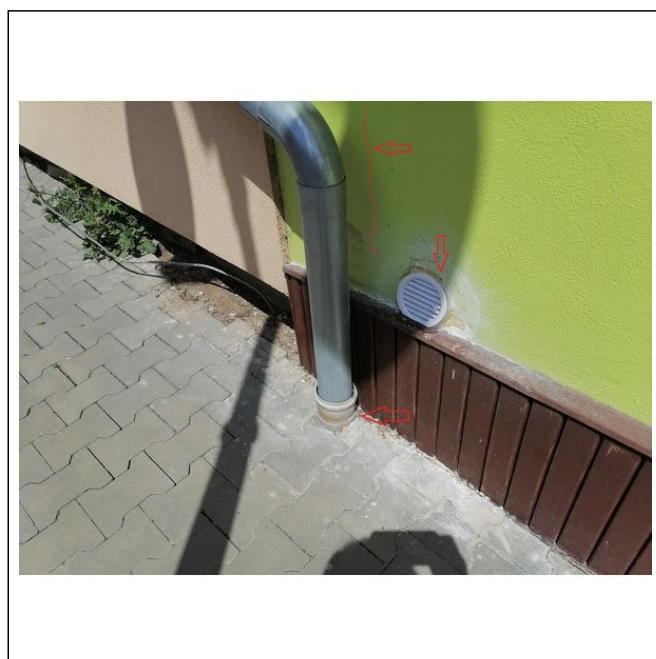
Foto 04

- Fasáda s odvětrávaným obkladem sokl (ul.) a dvorní fasáda, není znám stav obvodových stěn( tj. případná vztlínající vlhkost) [viz foto 4,10](#)
- Netěsnosti ve skládané krytině, v prostupech střešním pláštěm [viz foto 20,21](#).

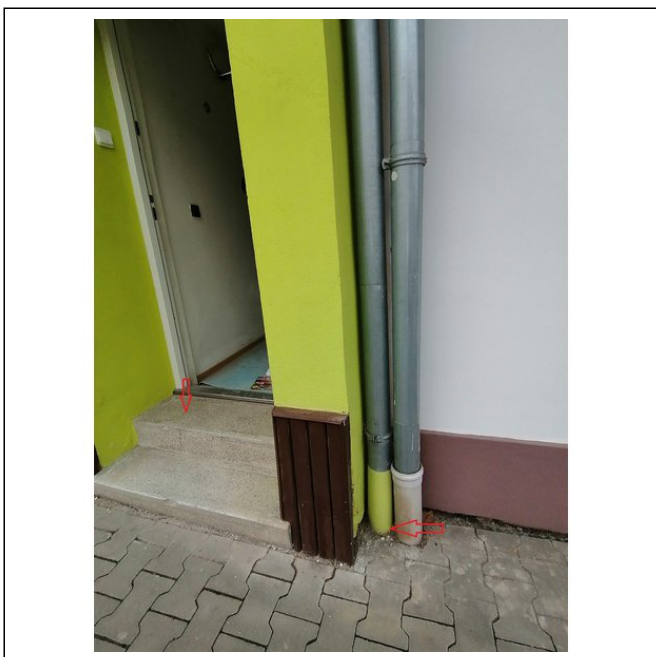
Foto 09

- Absence podesty - hlavní vstup do domu [viz foto 9](#) . U venkovního schodiště na zahradu nevhodná geometrie zábradlí [viz foto 54](#)
  - V prostoru verandy je výškový rozdíl mezi nášlapnou vrstvou předsíně a verandy [viz foto 47](#) a předsíně a chodby [viz foto 49-53](#), prohlubeň v nášlapné vrstvě [viz foto 48,50](#), rozdílné výšky vyrovnávacích stupňů [55-57](#)

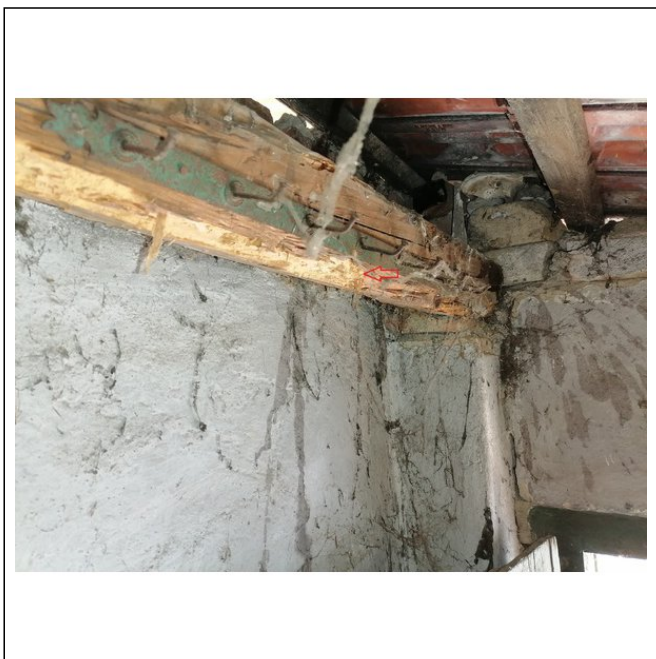
Foto 39

- Šikmá střecha dvorní trakt- viditelné stopy po zatékání na prvcích krovu viz foto 24,25,26, 28,29, napadení prvků krovu dřevokaznými organismy viz foto 31,32,33,36,39,40

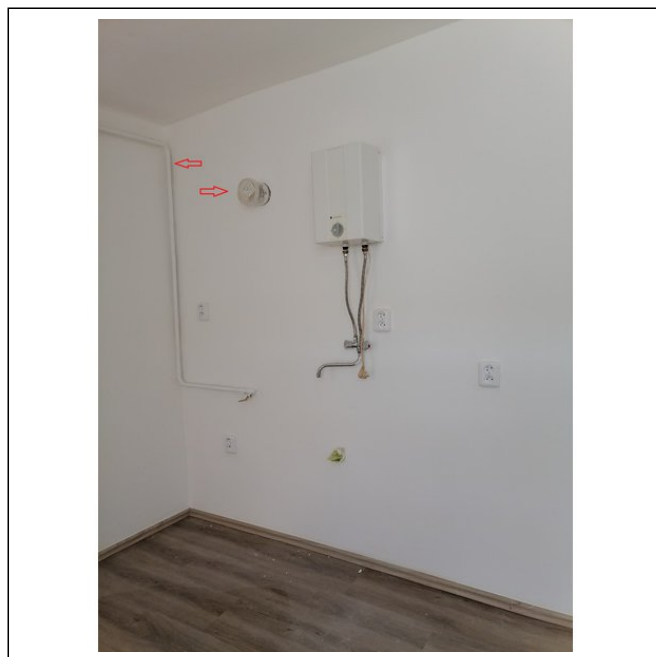
Foto 62

- Absence nuceného větrání hygienické místnosti (možnost větrání pouze oknem) . Příprava pro odsazení digestoře-[viz foto 62](#)-vývod není vyveden do venkovního prostředí, ukončen v prostoru půdy pultové střechy [viz foto 63](#)

- V dodatečné době prohlídky nebyl osazen domovní zvonek
  - Absence bleskosvodu
  - Neoznačené potrubí rozvodu plynu [viz foto 62,67,68,69,70](#), místy absence chráničky v prostupu stěnou
