# TECHNICKÝ PRŮKAZ NEMOVITOSTI

Typ	RD	
Výstavba	cca 1/2 20.století	
Poslední rekonstrukce	2022	
Adresa	Dlouhá 175/15 Šlapanice 66451	
Číslo průkazu	D2022-056707	
Datum vydání	03.06.2022

<b>NEMOPAS Typ</b>	Inspekce	
<b>Prověřená nemovitost</b>	Typ:	RD
	Rok výstavby:	cca 1/2 20.století
	Rok poslední rekonstrukce:	2022
	Adresa:	Dlouhá 175/15
		Šlapanice 66451
	Evidenční číslo průkazu:	D2022-056707
<b>Úkol</b>	Inspekce nemovitosti-prodej	
<b>Inspekce varianta:</b>	<input checked="" type="radio"/> ZÁKLAD <input type="radio"/> STANDARD <input type="radio"/> KOMPLET <input type="radio"/> ZÁKLAD PLUS	
<b>Hodnocené technické obory:</b>	<input checked="" type="checkbox"/> Statika <input checked="" type="checkbox"/> Izolace proti vodě <input checked="" type="checkbox"/> Povrchy <input checked="" type="checkbox"/> Bezpečnost a požární bezpečnost <input checked="" type="checkbox"/> Zvuk a hluk <input checked="" type="checkbox"/> Úniky tepla <input checked="" type="checkbox"/> Zdravotní nezávadnost <input checked="" type="checkbox"/> Technická zařízení <input checked="" type="checkbox"/> Pozemky

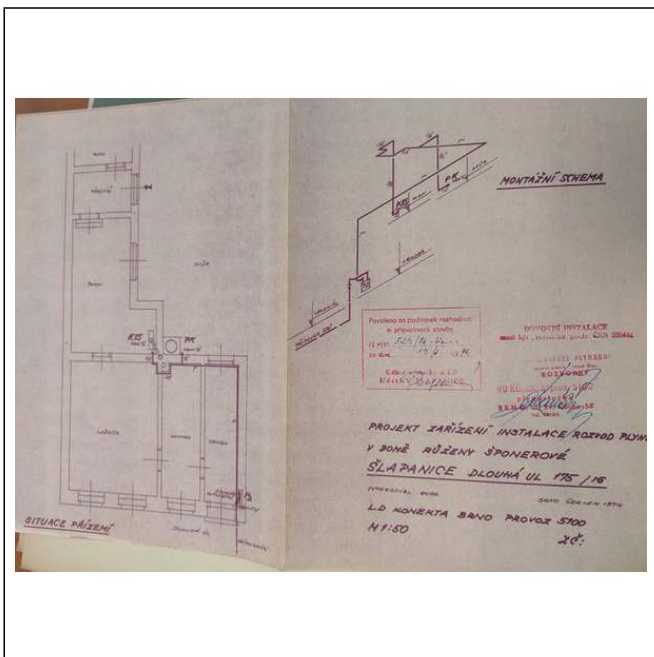
plynofikace RD z r. 1974

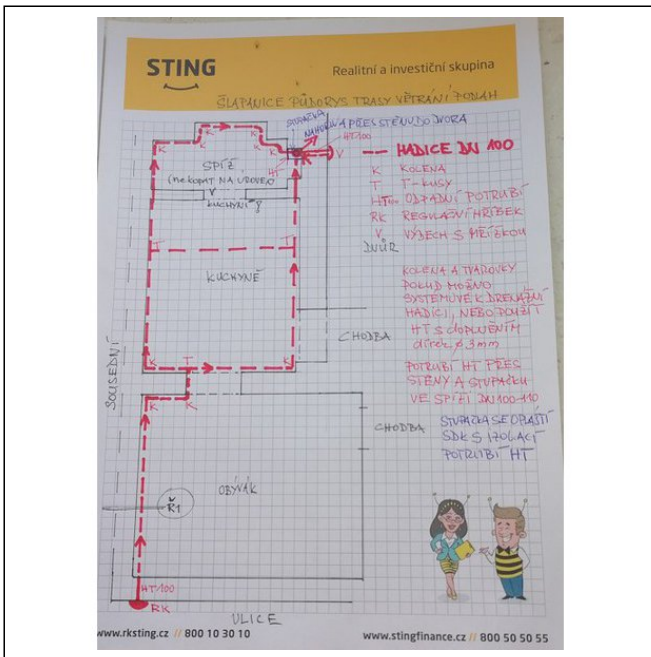
schema odvětrání podlahy z r. 2022

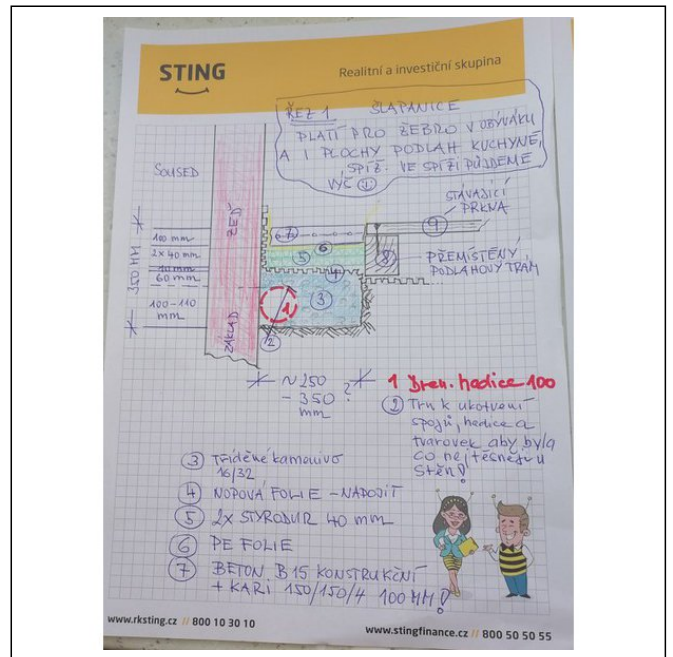
detail větracího kanálu - odvětrání podlahy

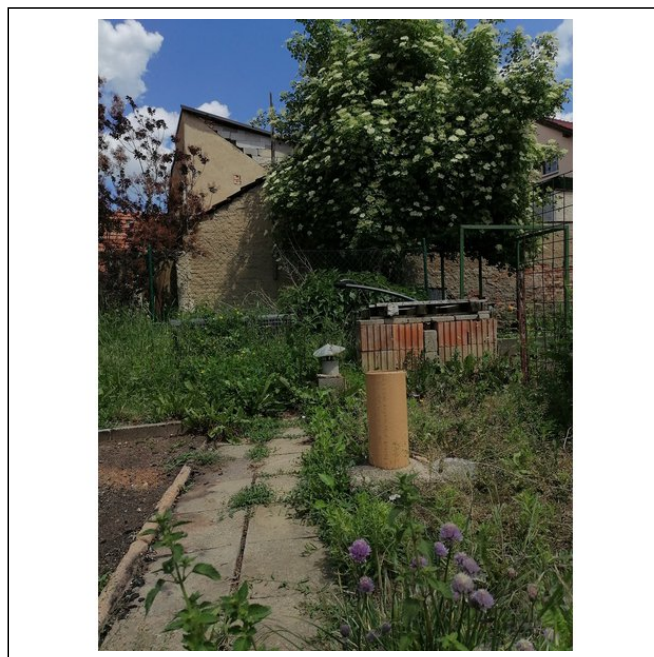
zahradu nad sklepem -vyústění odvětrání

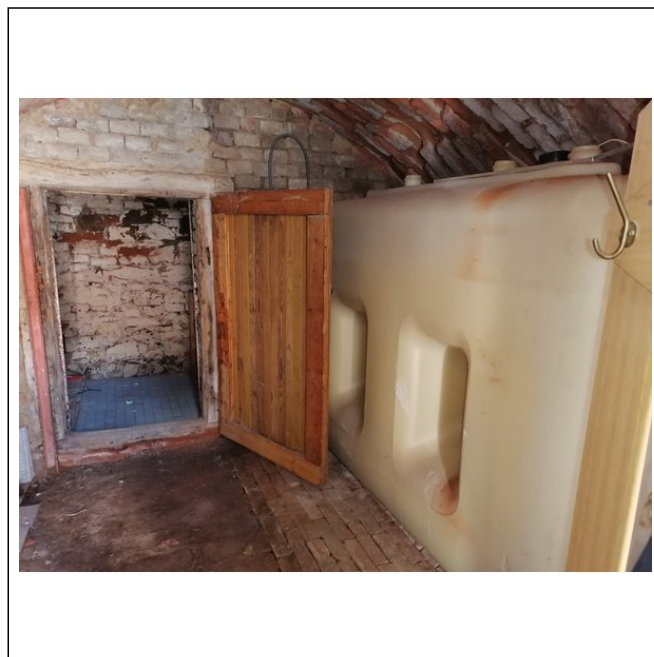
venkovní sklep-nádrže na dešťovou vodu

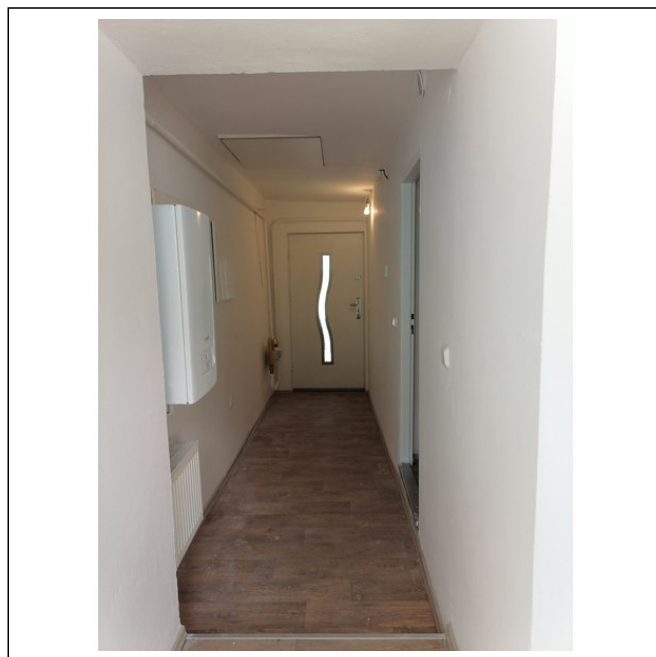
předsíň -vstup. vlevo umístění el.kotle, domovní rozvaděč, plynměř

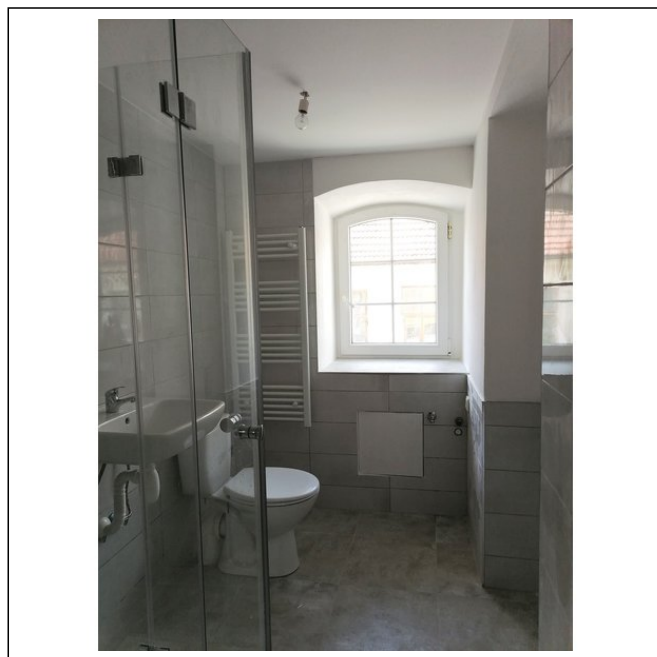
koupelna, vodoměr umístěný pod parapetem

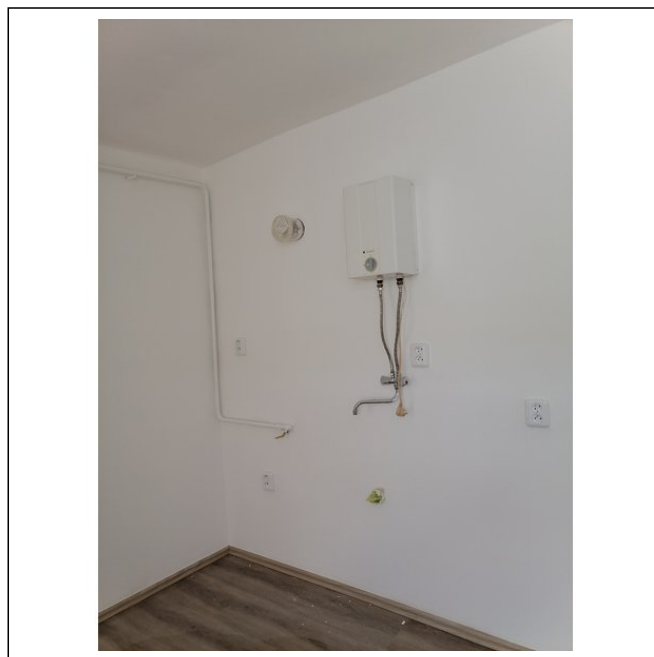
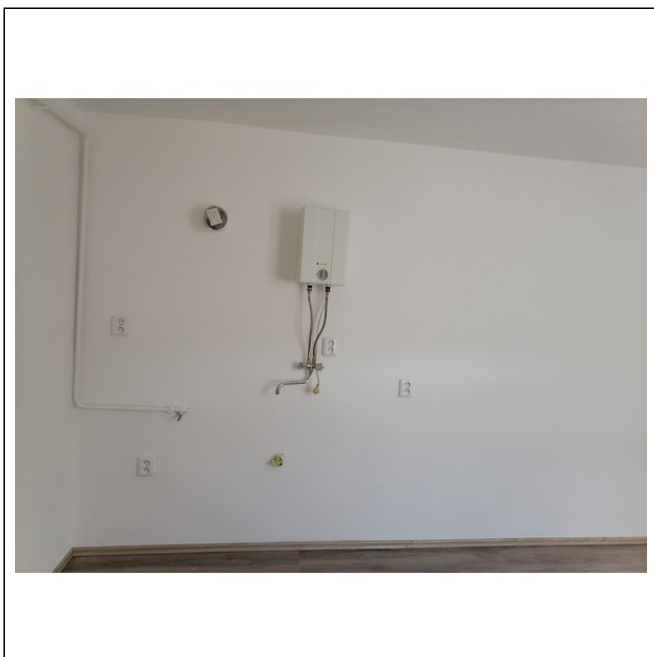
příprava instalací -pro napojení kuch. linky

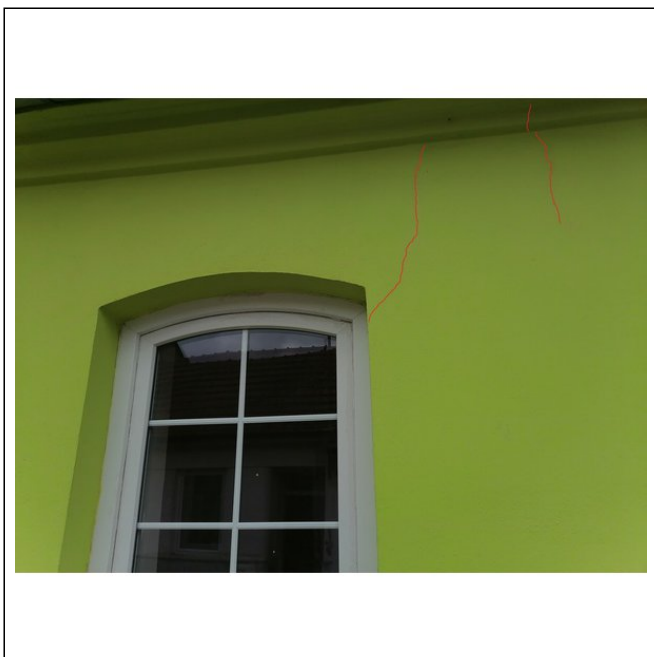
Foto 04

- Vyspravené praskliny ve fasádní omítce v oblasti římsy z ulice viz foto 5,6,7, trhliny v rozích otvorů- oslabení obvodového zdiva otvory (pravděpodobně vlivem poklesu základové spáry) viz foto 2,3,4,5,7

- Fasáda s odvětrávaným obkladem sokl (ul.) a dvorní fasáda, není znám stav obvodových stěn( tj. případná vztlínající vlhkost) [viz foto 4,10](#)
- Netěsnosti ve skládané krytině, v prostupech střešním pláštěm [viz foto 20,21](#).

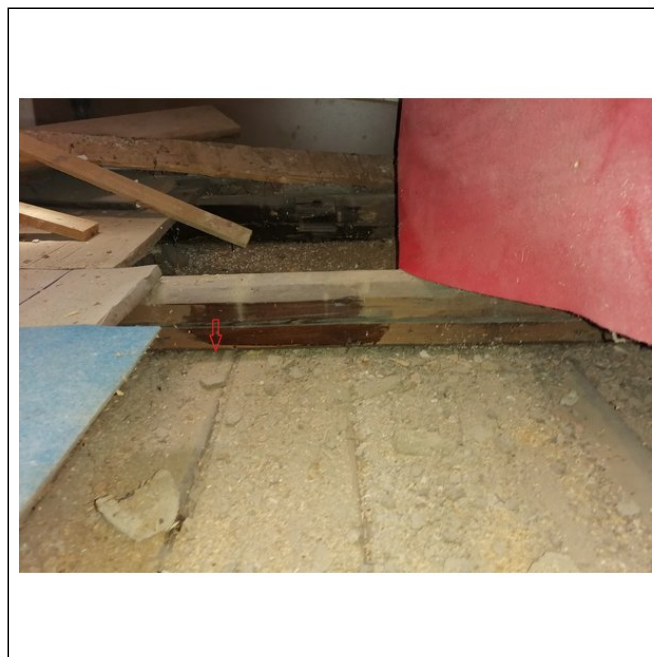
Foto 13

- Mezi střešními rovinami je úžlabí je provedeno klempířskou konstrukcí viz foto13, 21 - riziko netěsností a následného zatékání

- Absence části krycí konstrukce: oplechování závětrnou lištou u části štítové stěny [viz foto 13](#)
- Koupelna- místo silikonového tmelu použita spárovací hmota (v přechodu svislých a vodorovných ploch dlažby a obkladu a v koutech mezi obkladem ...) [viz foto 43,44,45,46](#)

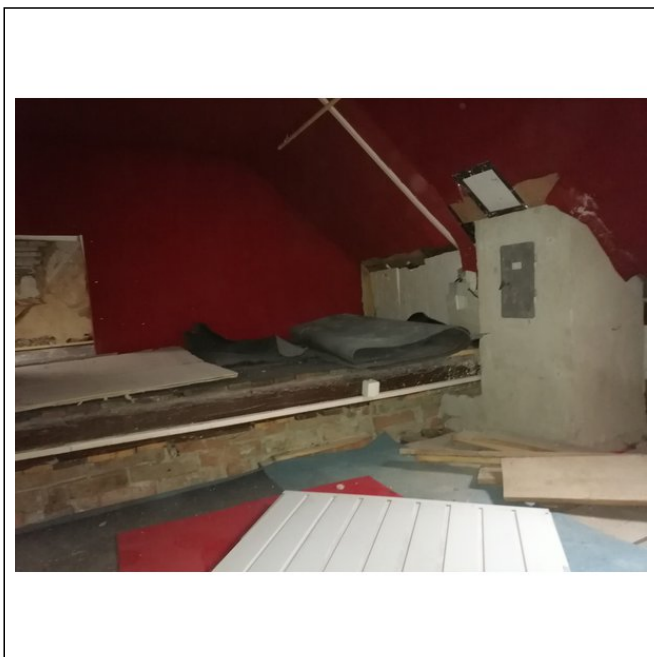
Foto 14

- **V technickém oboru "zdravotní nezávadnost" se jedná především o rizika:**
  - Nezateplené významné části obálky budovy dvorní část (fasáda, sokl), nezateplené podlahy vyjma kuchyně, šatny ( poskytnuta foto dokumentace z rekonstrukce v roce 2022). Nezateplené stropy event. nedostatečně zateplené (není znám rozsah zateplení stropní konstrukce) [viz foto 14, 2,28,60,61](#).

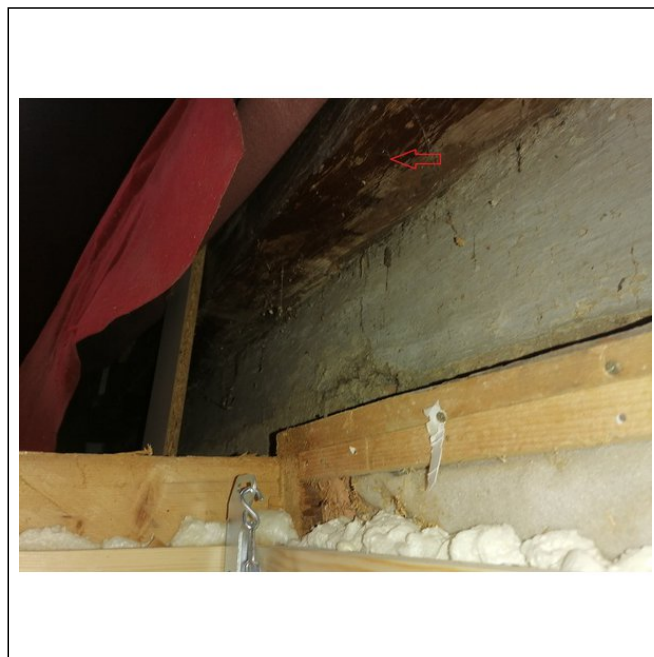
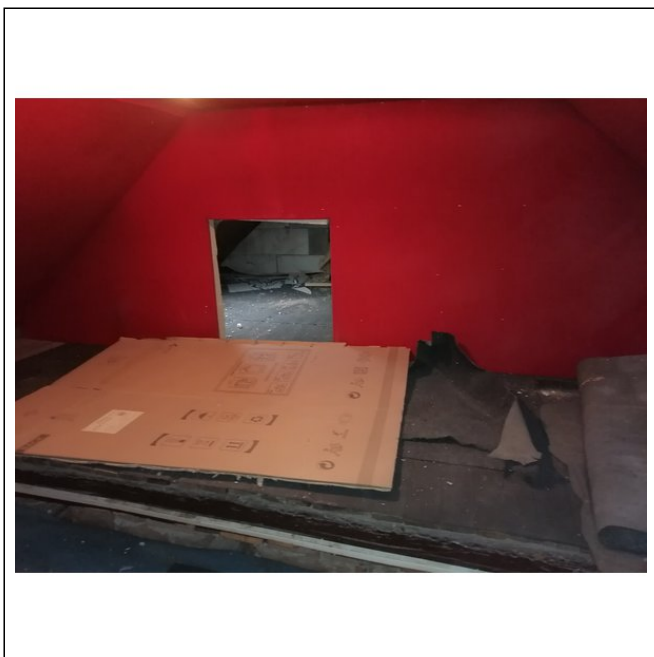
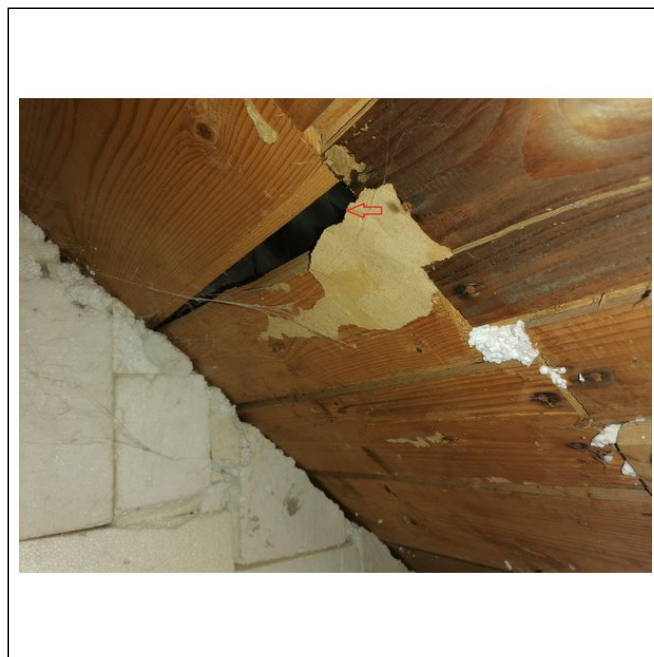
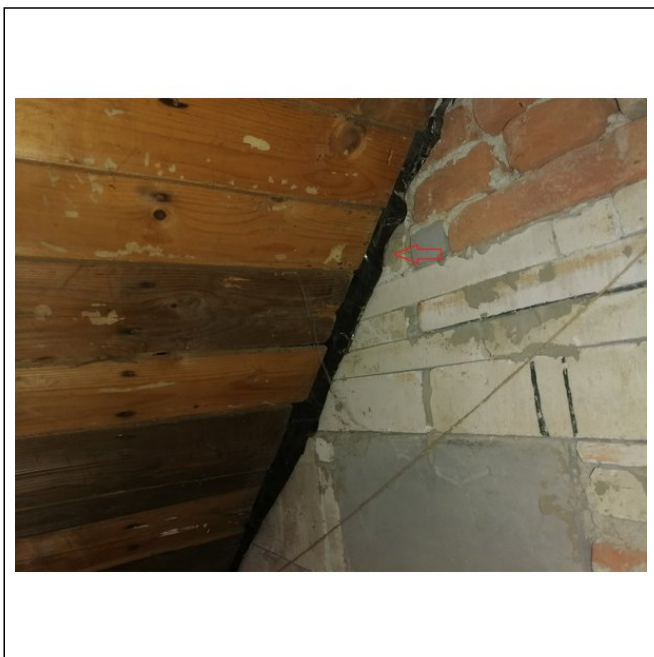
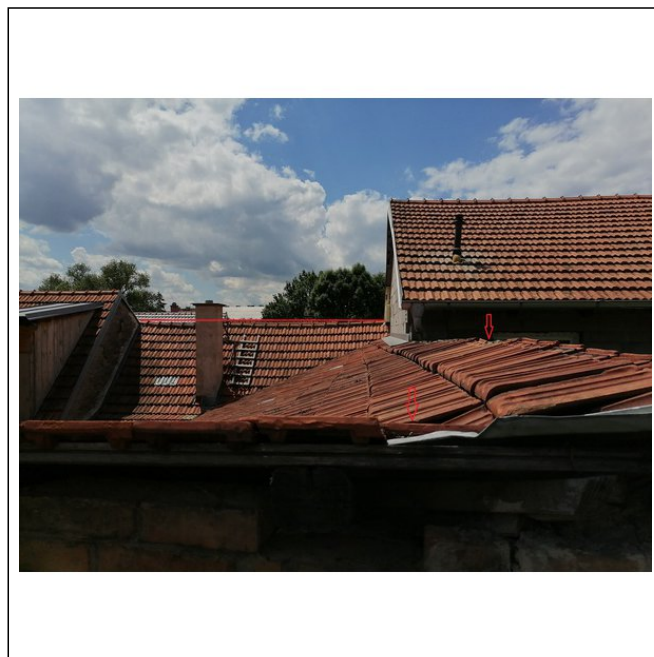
- Pultová střecha nad dvorním traktem bez pojistné hydroizolační vrstvy, netěsnosti v krytině, stopy po zatékání viz foto viz foto 24,25,26, 28,29,30. Šikmá střecha nad ul. traktem- nebylo možno provést kontrolu provedení a detailů viz foto 15-19

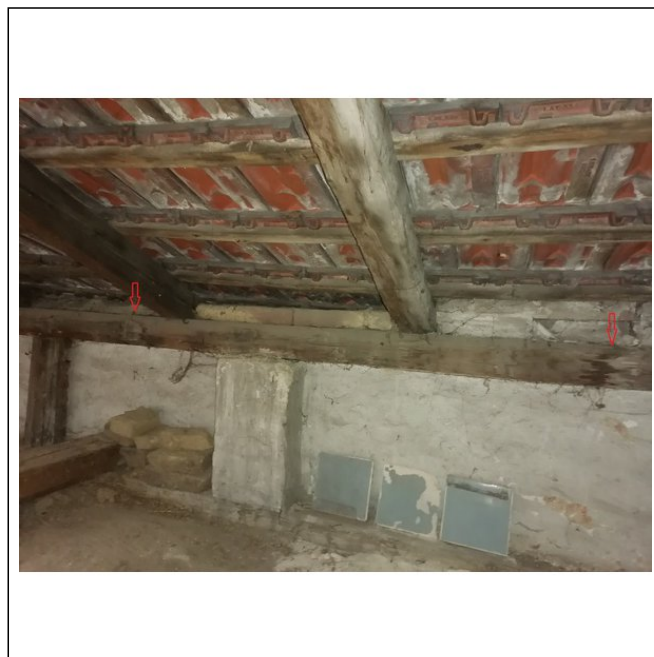
Foto 23

- Nedostatečně kotvená pozednice uložena na vysoké nadezdívce cca 750mm ( pultová střecha - dvorní trakt) viz foto 23,24, pozednice není kotvena do stropní konstrukce - riziko vybočení. Rozesíchání prvků krovu viz foto 34, netěsnosti v krytině a prostupech viz foto 35,41

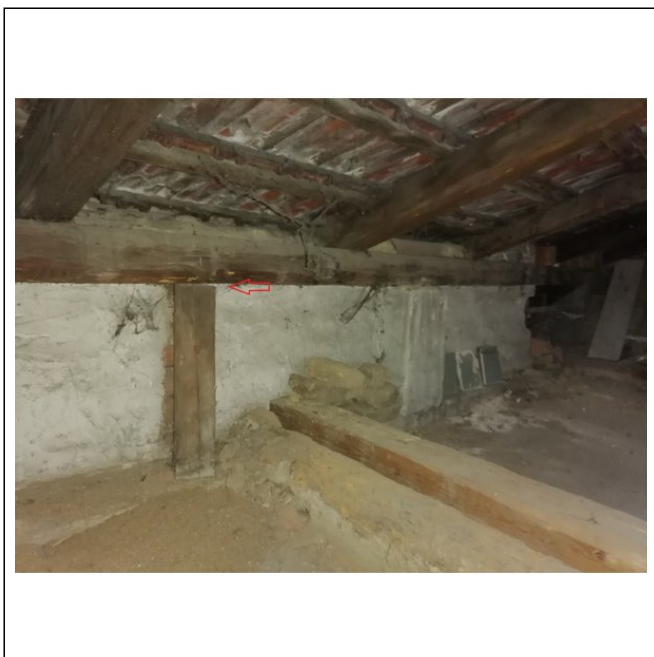
Foto 24

- Šikmá střecha dvorní trakt- viditelné stopy po zatékání na prvcích krovu viz foto 24,25,26, 28,29, napadení prvků krovu dřevokaznými organismy viz foto 31,32,33,36,39,40

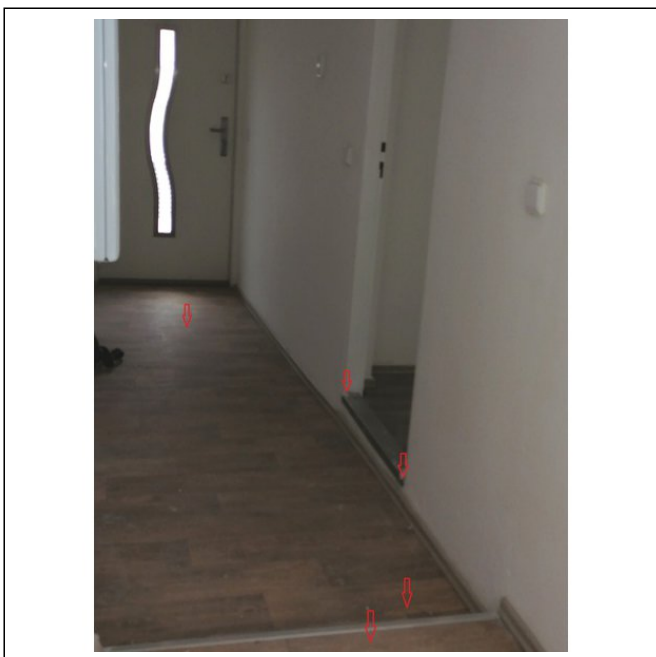
Foto 48

- Podlaha v předsíni ve spádu, [viz foto 51-53](#) , nestejně výškové úrovně nášlapných vrstev [viz foto 48](#)
  - Napojení rámu plastových oken [viz foto 58,59](#) bez použití speciálních lišt,

- Absence podesty - hlavní vstup do domu [viz foto 9](#) . U venkovního schodiště na zahradu nevhodná geometrie zábradlí [viz foto 54](#)
  - V prostoru verandy je výškový rozdíl mezi nášlapnou vrstvou předsíně a verandy [viz foto 47](#) a předsíně a chodby [viz foto 49-53](#), prohlubeň v nášlapné vrstvě [viz foto 48,50](#), rozdílné výšky vyrovnávacích stupňů [55-57](#)

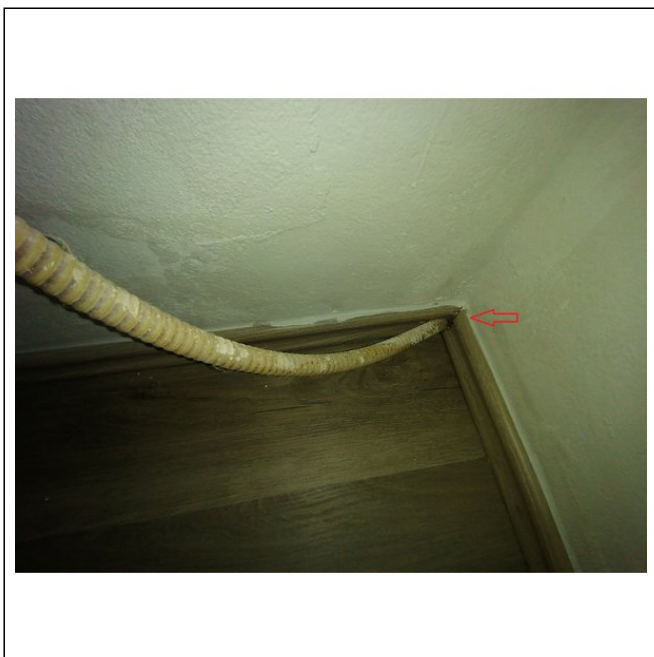
Foto 64

- Nezateplené rozvody vody [viz foto 64](#)
  - Není vyloučena částečná přítomnost azbestu -potrubí ležaté kanalizace
- **V technickém oboru "TZB (technická zařízení budov)" se jedná především o rizika:**

- Absence topné zkoušky ( přemístění potrubí), tlaková vnitřní kanalizace ( z doby rekonstrukce )
  - Rozvody vody nejsou místy dostatečně zatepleny [viz foto 64](#), vypouštění vody ohříváč vody riziko netěsností v napojení [viz foto 65](#)
